Cold Test Combinado

Se probó, con éxito y de manera combinada, los cuadrantes TR (*Top Right*) de las ruedas 7, 8 y 9 dentro de la cámara climática. En la figura 1 se puede ver un esquema estas tres ruedas y los módulos que las forman. La rueda 9 está compuesta de 52 módulos *outer*, la rueda 8 la forman 52 *outers* y 40 *short middles* y por último, la rueda 7 la forman 52 *outers* y 10 *middles*. En cada cuadrante tenemos 13 módulos *outer* y 10 módulos *middle*.

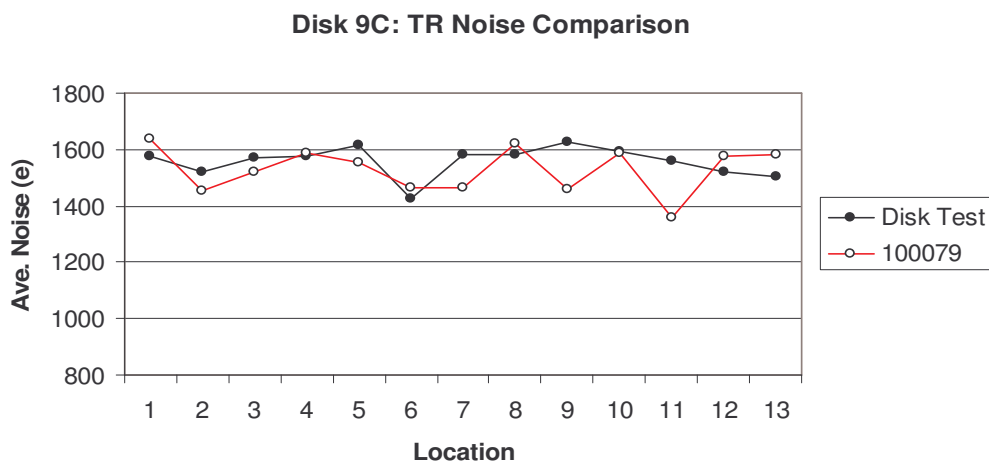
En la figura 2 podemos ver los valores para el ruido (en electrones equivalentes) de los 13 *outers* que forman el cuadrante TR de la rueda 9. En negro tenemos las pruebas que se realizaron en el interior de la *test box* y de manera independiente y en rojo tenemos los resultados de la prueba combinada. Se puede ver que los resultados son similares, siendo los valores del ruido algo inferiores en la prueba combinada. Esto es debido a que los módulos estuvieron más tiempo alimentados (con lo cual el ruido disminuye).

Figura 2: Comparativa del ruido medio (en electrones) del cuadrante TR de la rueda 9

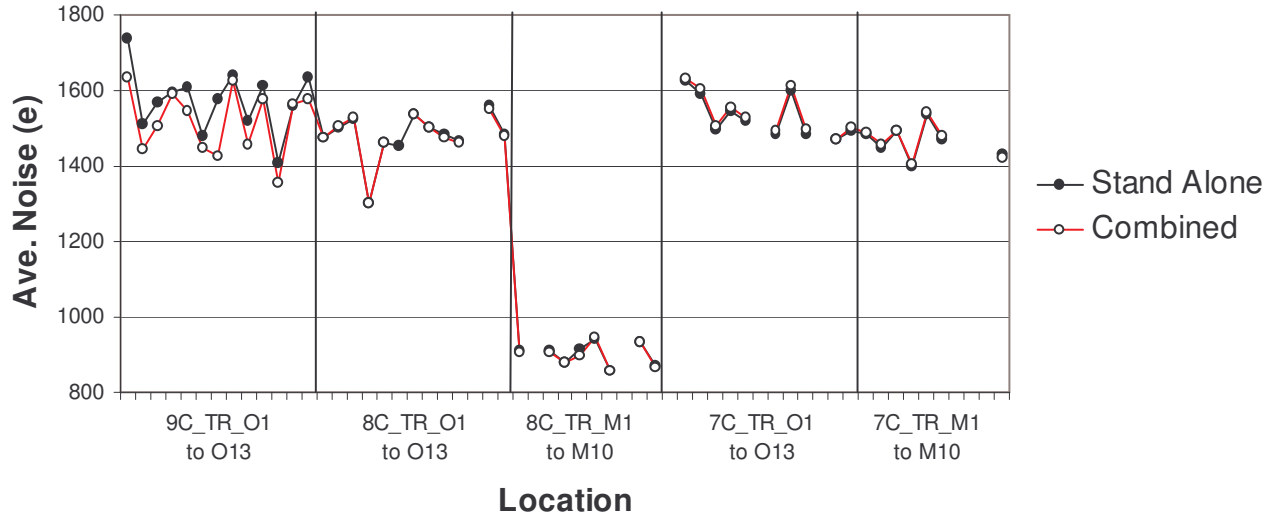
Figura 5: Comparativa del ruido medio (en electrones) del cuadrante TR de las ruedas 7, 8 y 9

todos cableados. De los 59 módulos se tienen 50 completamente operativos y a los cuales se les han realizado todos los tests citados anteriormente. Se han intercambiado las tuberías del *cooling* de algunos sectores de las ruedas probadas con el fin de balancear y optimizar el flujo de refrigeración. En la figura 5 tenemos la gráfica que resume y contiene toda la información de la comparación:

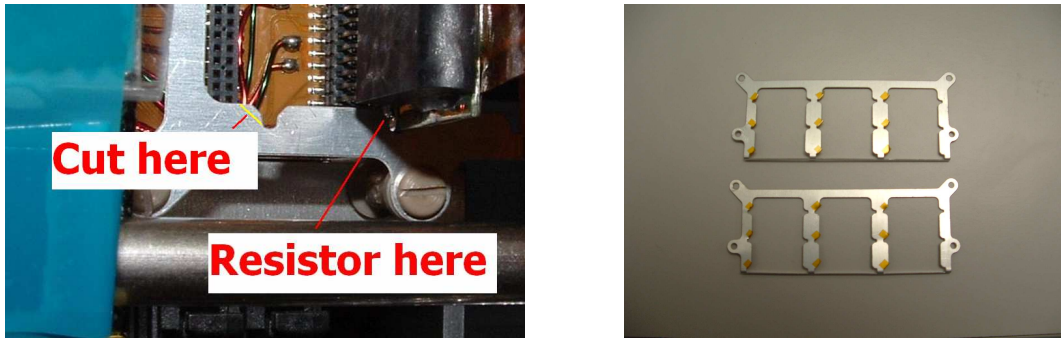
- Aproximadamente el 3% de los módulos mostraban un problema en el VLED. Se creía que era un problema con el conector PPF0. Finalmente se vio que era debido a un cortocircuito de éste, que en principio, puede afectar a todos los módulos¹.

El problema que se ha detectado es que en los conectores PPF0 se produce un cortocircuito entre la resistencia y el soporte metálico (*guide plate*). En la figura 6 se aprecia donde coinciden. Es precisamente en la hendidura de alineamiento donde se produce la conexión y por tanto el correspondiente cortocircuito.

Figura 6: Cortocircuito por conexión entre el conector PPF0 (izquierda) y su soporte (*guide plate*) (derecha)

Después de un tiempo de discusión se ha llegado a la conclusión de que el mejor método para solucionar el problema es el de aislar la resistencia con una tira de 6 mm de kapton. También se cubrirá la región del HV. Ahora mismo se está haciendo esto para las LMT que no están montadas y todas las que ya están en su sitio tienen que ser retiradas, modificadas y reconectadas. En la figura 7 se ve como queda el conector PPF0.

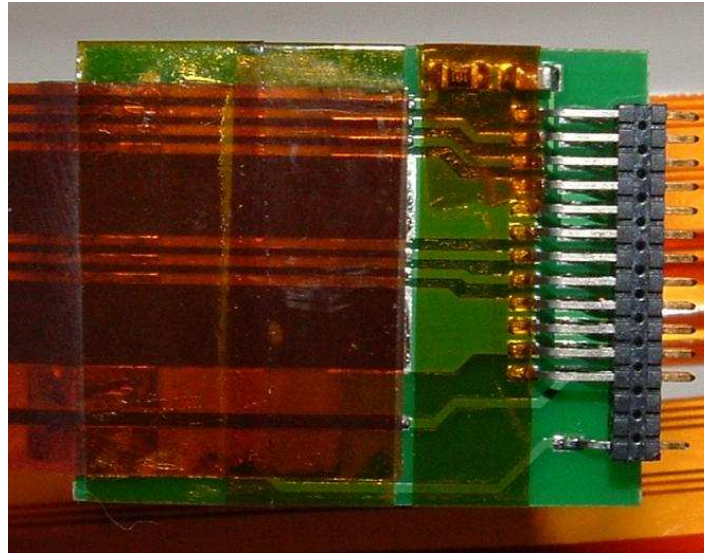
Figura 7: PPF0 modificada
